VLF-Diagnosemessungen an Mittelspannungskabeln eines Industriebetriebes

Michael Krüger, Anja Kurth, Udo Ranninger

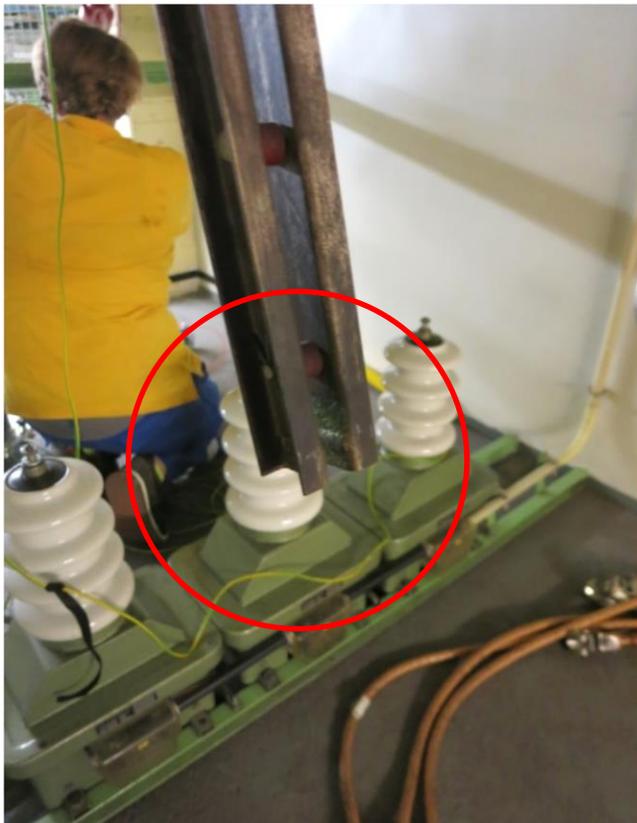
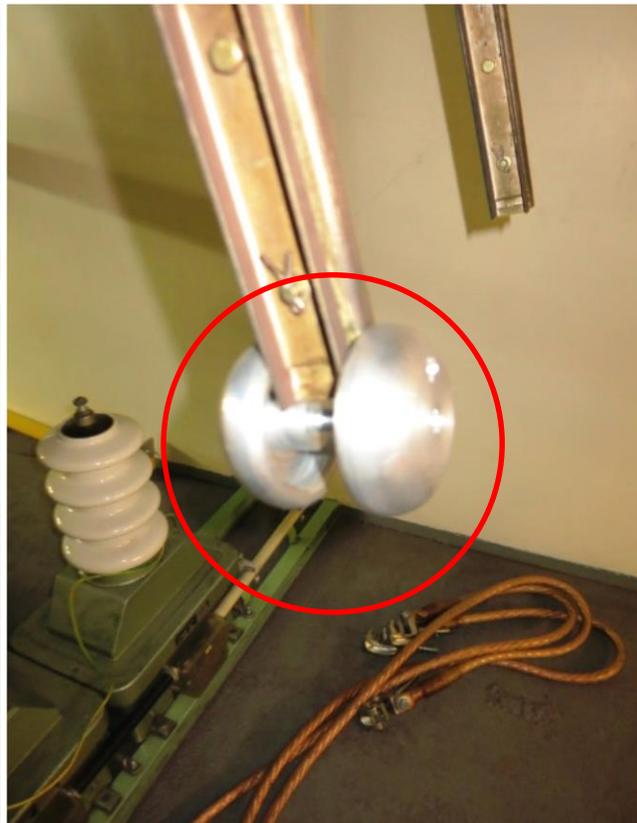
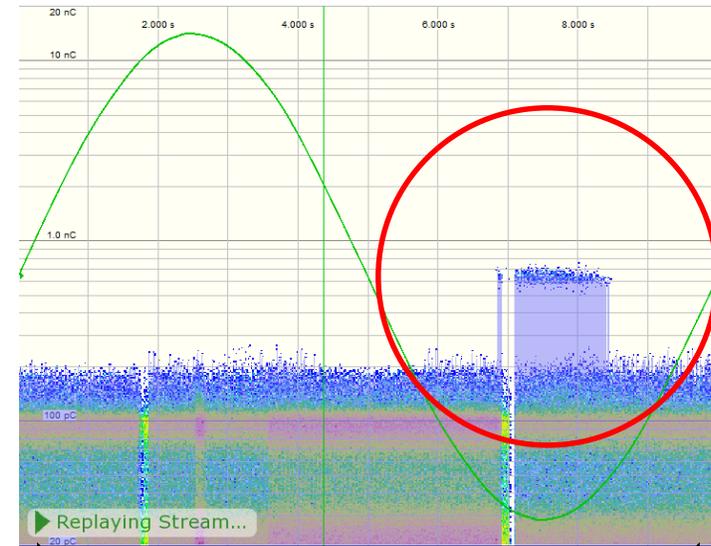
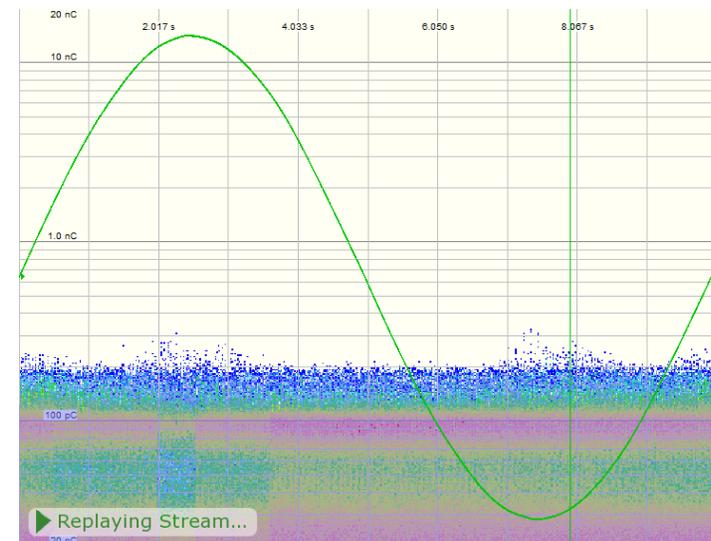
- Corona bei 25 kV bei 0,1 Hz
- Position 270° - Spitze auf HV
- Trenner konnte als Ursache identifiziert werden.

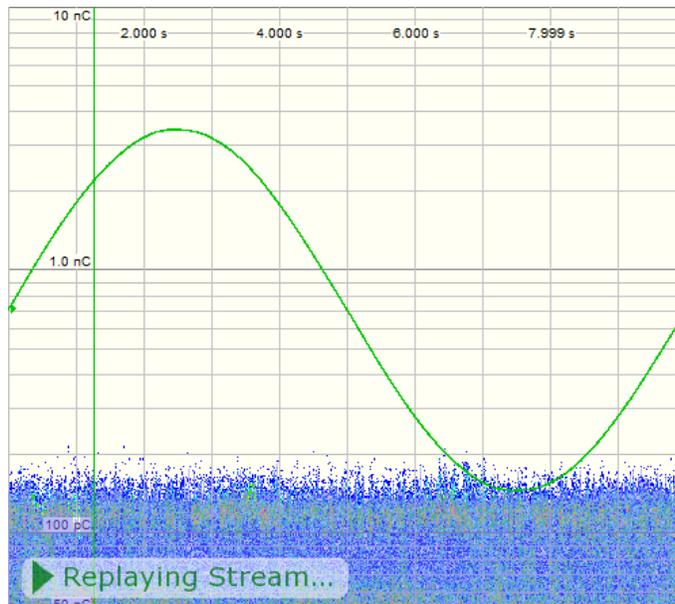
L1, bei 34 kV
 $f_c = 2 \text{ MHz} \pm 150 \text{ kHz}$

- Stabile Tangens-Delta-Werte auf allen drei Phasen
- Keine Teilentladungen über dem Grundrauschen
- Alle drei Phasen zeigten keine Auffälligkeiten

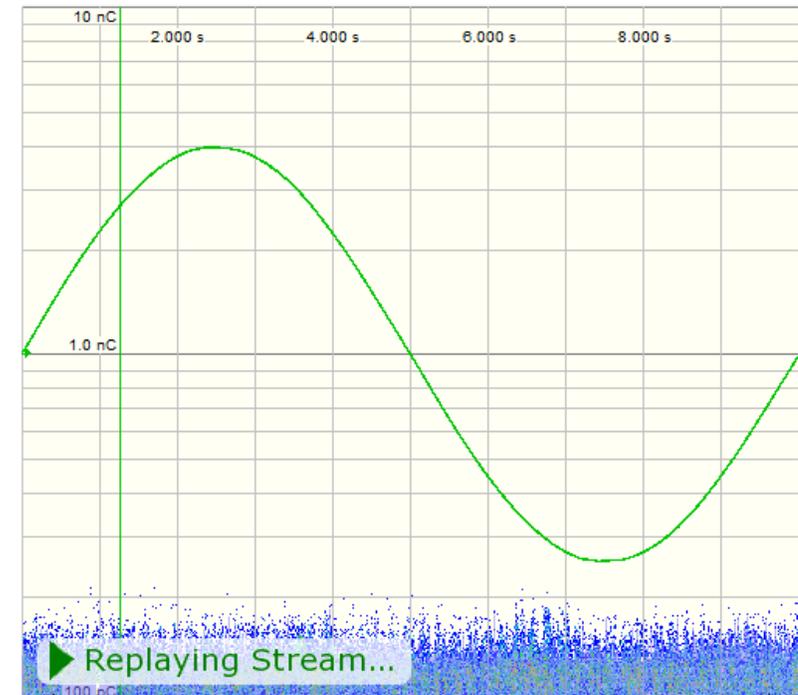
▲ PRPD, L1 (Turbo 7), bei 34 kV
Messfrequenz: 2 MHz ± 150 kHz

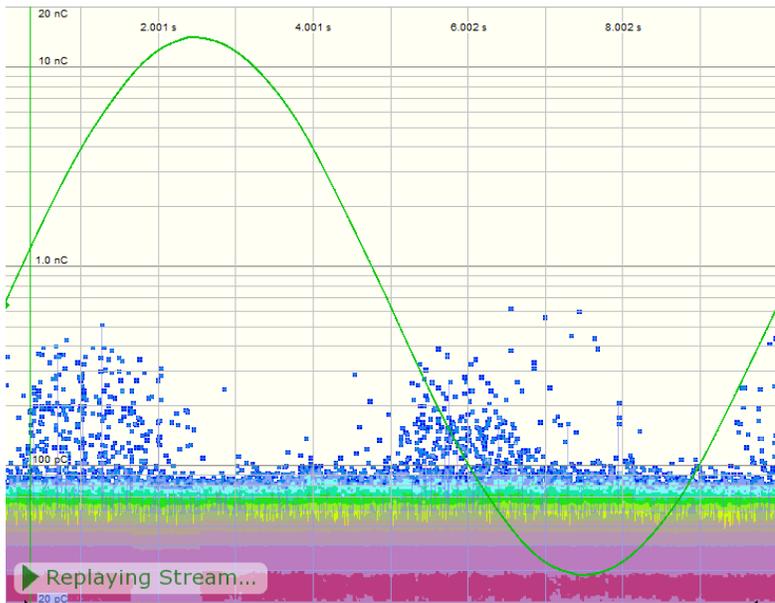
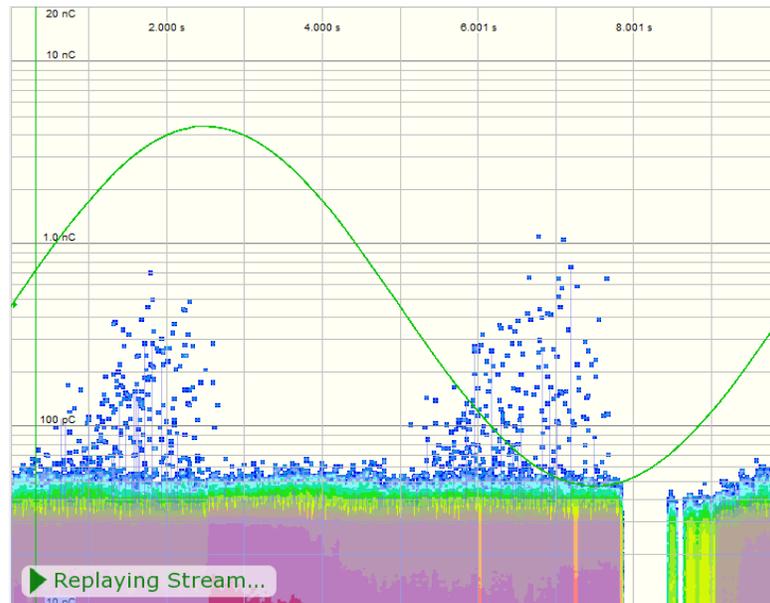
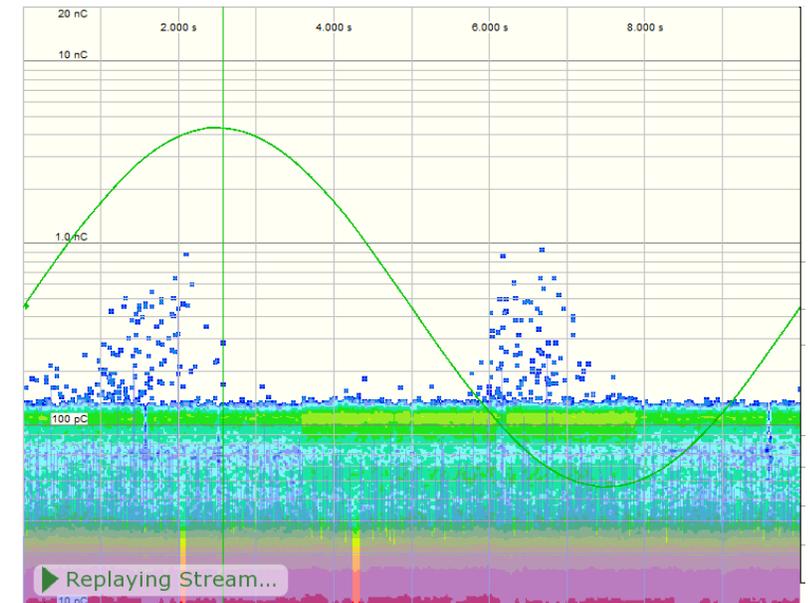
- Teilentladungen, ab 25,5 kV Einsetzspannung
- PRPD, Pegel bis etwa 600 pC
- Teilentladungen auf allen drei Phasen
- Stabile Tangens-Delta-Werte auf allen drei Phasen

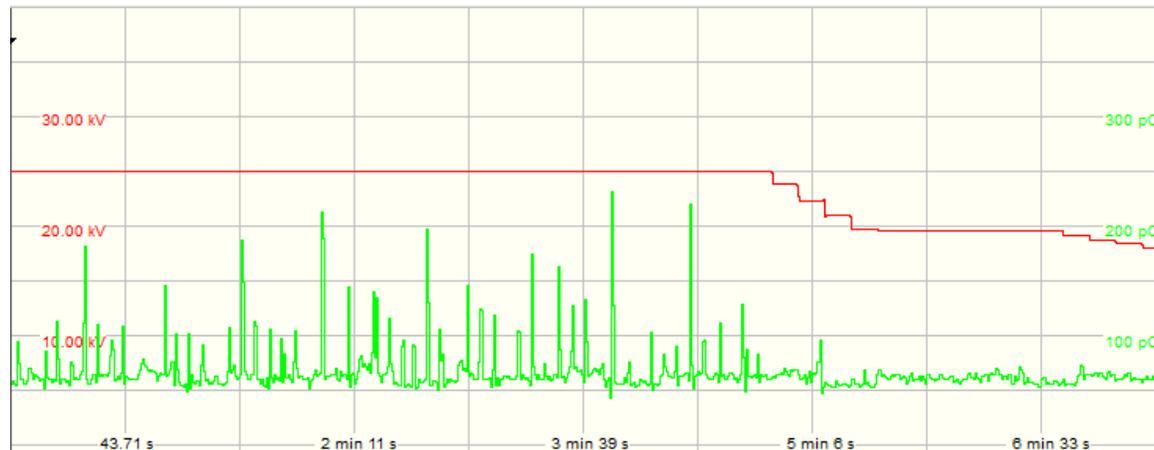
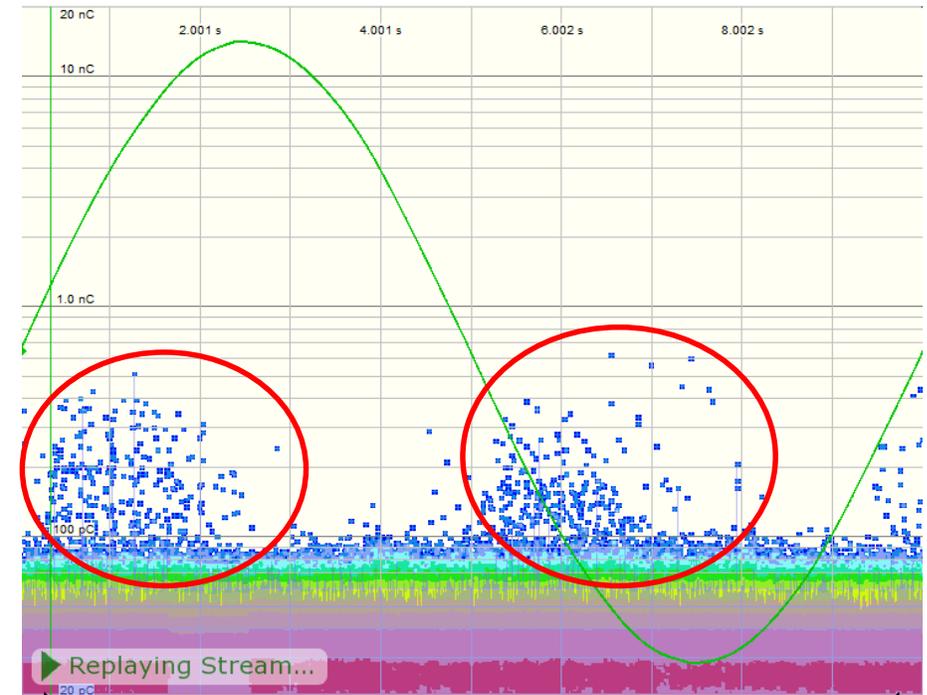
▲ PRPD, L1 (KW8), 600 pC bei 25,5 kV
Messfrequenz: 1 MHz \pm 150 kHz

◀ Aussetzspannung, L1

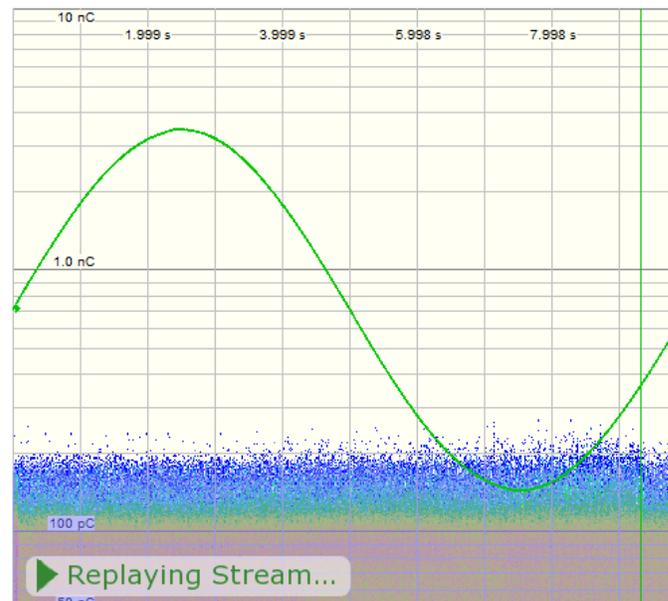
L2, bei 25 kV
 $f_c = 1 \text{ MHz} \pm 80 \text{ kHz}$

- Gemessene Kapazität: 799 nF
- Kein Anstieg des Verlustfaktors über die Spannung für L1, L2 und L3
- Durschlag auf der Phase L2 bei 25 kV

- Durchschlag auf der Phase L2 bei 25 kV
- Restspannungsfestigkeit < 4 kV nach Durchschlag
- Keine Teilentladungsaktivität über dem Grundstörpegel
- Starke Schwankungen beim Verlustfaktor

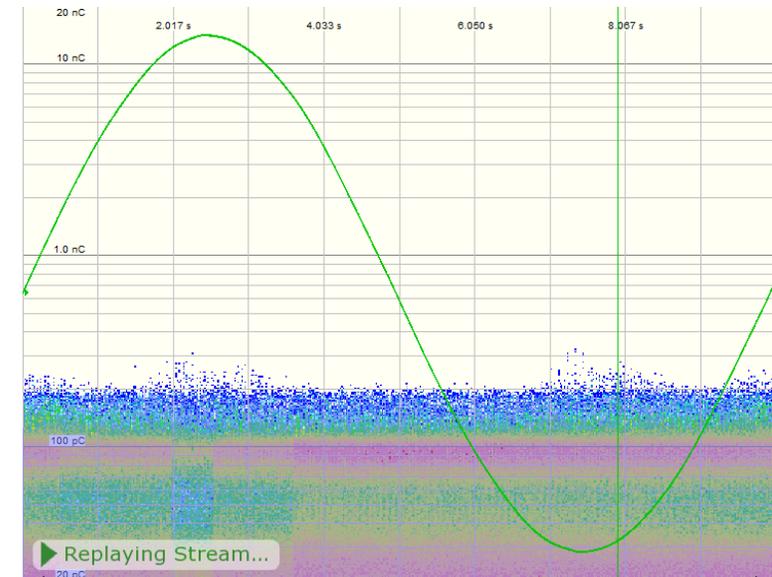
▲ PRPD, L2 (KW9) bei 25,5 kV
Messfrequenz: 1 MHz ± 80 kHz

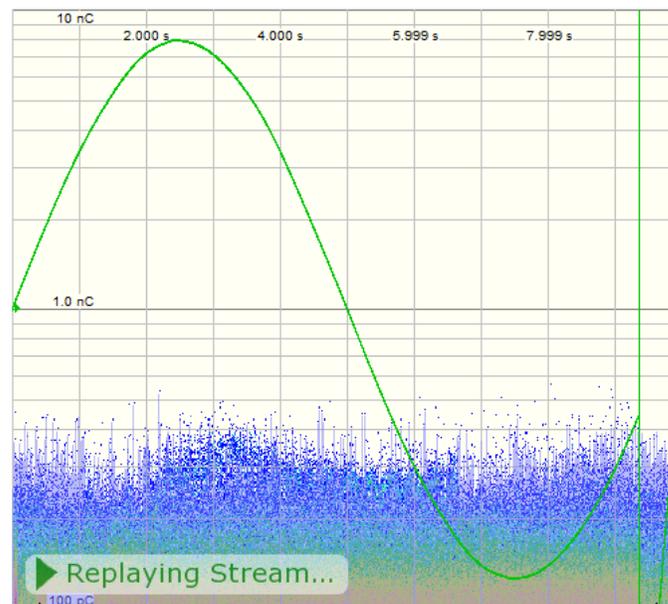
L2, bei 25 kV
 $f_c = 1 \text{ MHz} \pm 80 \text{ kHz}$

- KW 10: 3x240mm², Al, PE, BJ.1970, 2,9 km Kabellänge, 17,5/ 30 kV
- Stabile Tangens-Delta-Werte auf der Phase L1 und L3
- Steigender Verlustfaktor auf Phase L2
- Geringere Stabilität der Messwerte
- Abbruch der Messung bei 25,5 kV

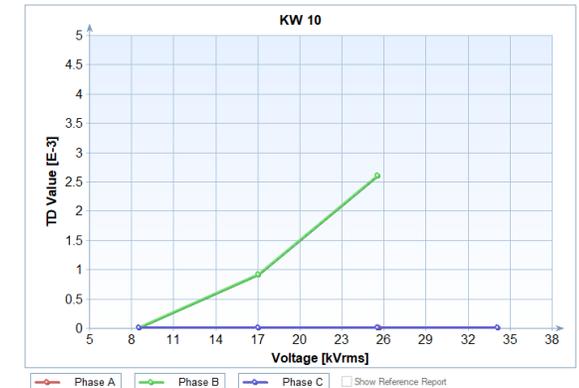
- Gemessene Kapazität: 794 nF
- Kein Anstieg des Verlustfaktors über die Spannung für L1 und L3
- Verlustfaktor erhöht sich mit steigender Spannung

▲ Steigender Tangens-Delta-Wert über der Prüfspannung, L2

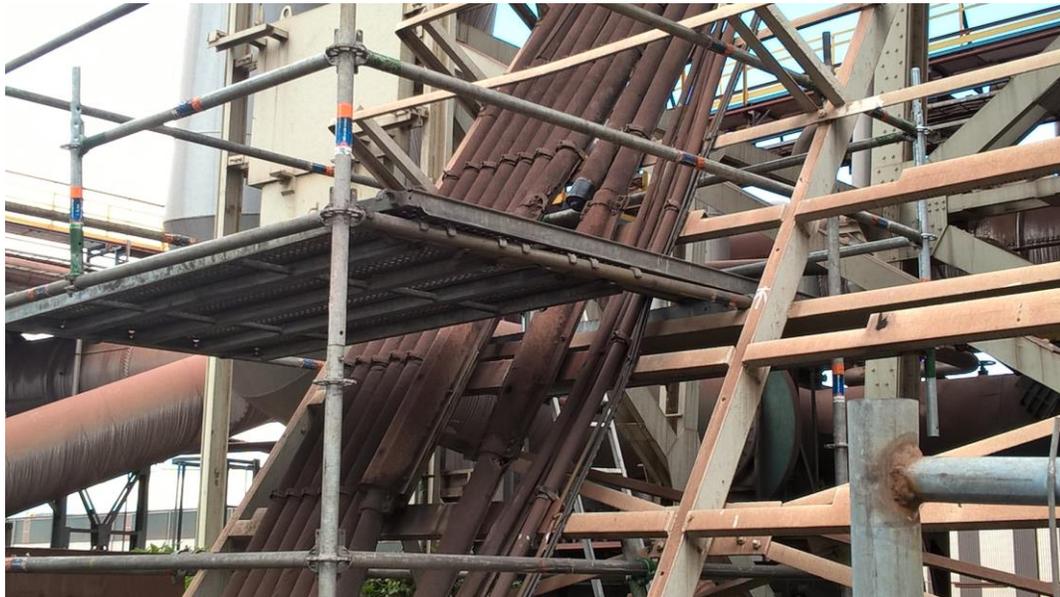
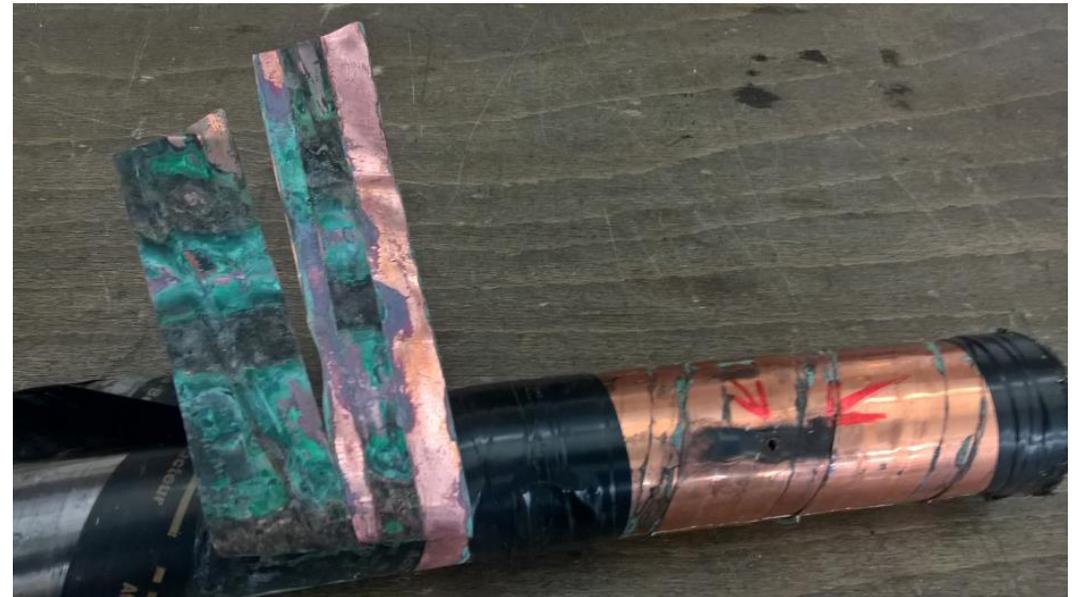
- Die Nachortung zeigte 1,8 km vom fernen Ende die Fehlerstelle.
- Beim Verbindungsstück vom Kabelkanal zur Hochbrücke ist das Kabel der Witterung ausgesetzt.
